RAPPORT D'ENQUÊTE AÉRONAUTIQUE
A01P0127

PERTE D'ESPACEMENT

CENTRE DE CONTRÔLE RÉGIONAL DE NAV CANADA
CONTRÔLE TERMINAL DE VANCOUVER -
ARRIVÉES BASSE ALTITUDE
AÉROPORT INTERNATIONAL DE VANCOUVER
(COLOMBIE-BRITANNIQUE)
LE 9 JUIN 2001

Rapport numéro A01P0127

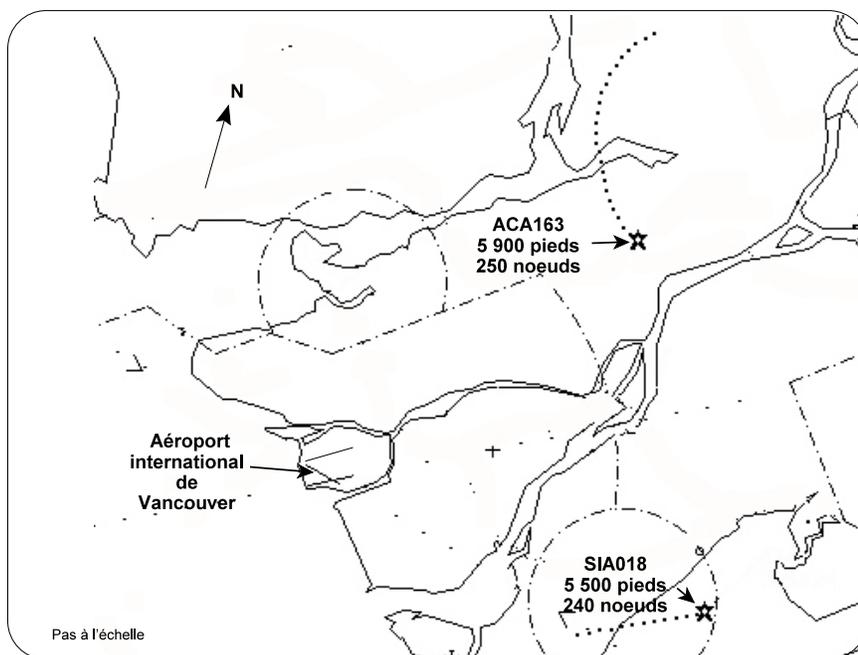
poursuivre sa descente vers 4 000 pieds et à s'y mettre en palier à un cap de 070°. La figure 1 montre la position relative des deux avions après ce contact initial avec le contrôleur des arrivées basse altitude.

Figure 1. Position relative des avions après le contact initial avec le contrôleur des arrivées basse altitude. Les étoiles correspondent à la position de chaque avion, tandis que les pointillés montrent la trajectoire suivie par chaque avion dans les instants qui ont précédé.

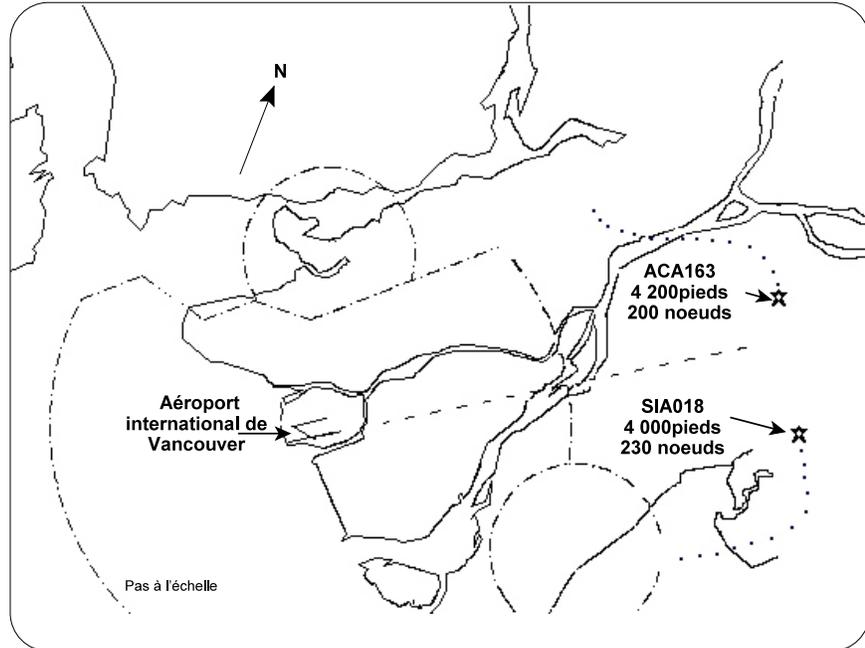
Figure 2. Position relative des deux avions dans les premiers instants du virage en finale d'ACA163.

Les deux avions se rapprochent à quelque 3,3 nm l'un de l'autre et convergent toujours à un rythme d'environ 8 nm par minute lorsque le contrôleur ordonne à l'équipage de SIA018 de virer au cap de 290° à 4 000 pieds (voir la figure 2). Il ordonne ensuite à l'équipage d'ACA163 d'accélérer sa descente vers 3 000 pieds à cause du trafic. Après réception de l'ordre « d'accélérer » la descente, le taux de descente d'ACA163 augmente à quelque 1 000 pi/min, le rayon du virage se resserre et la vitesse reste à 170 nœuds.

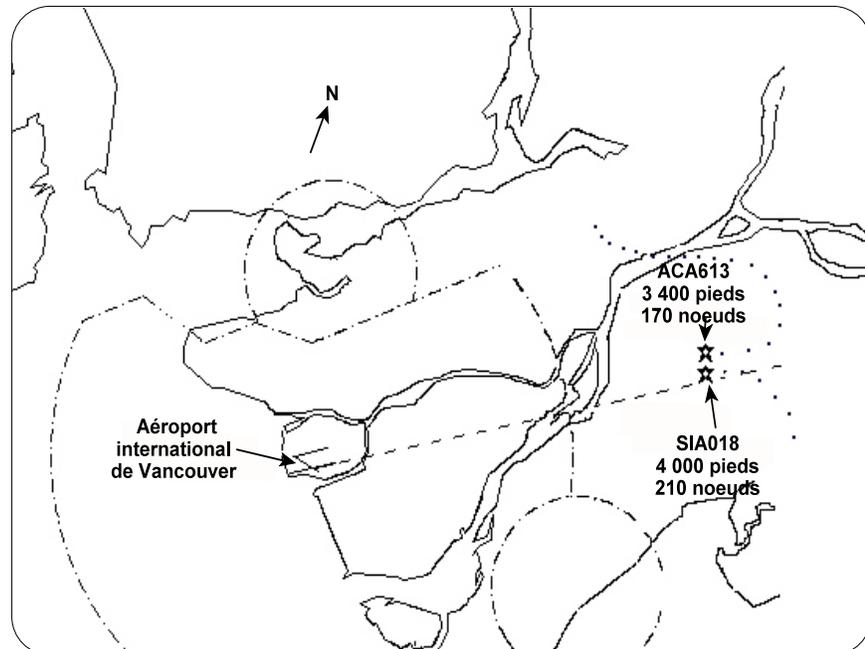
Figure 3. Perte d'espacement.

Il y a perte d'espacement lorsque les deux avions se rapprochent à moins de 1½ nm et de 600 pieds dans une zone où un espacement horizontal de 3 nm ou un espacement vertical de 1 000 pieds est obligatoire. L'espacement est rétabli au moment où ACA163 arrive à l'altitude de 3 000 pieds à laquelle il a été autorisé.
